## A Hidrelétrica de Sinop: 2 – Mortandade de peixes

**Philip Martin Fearnside** | 08/03/2019 às 12:00

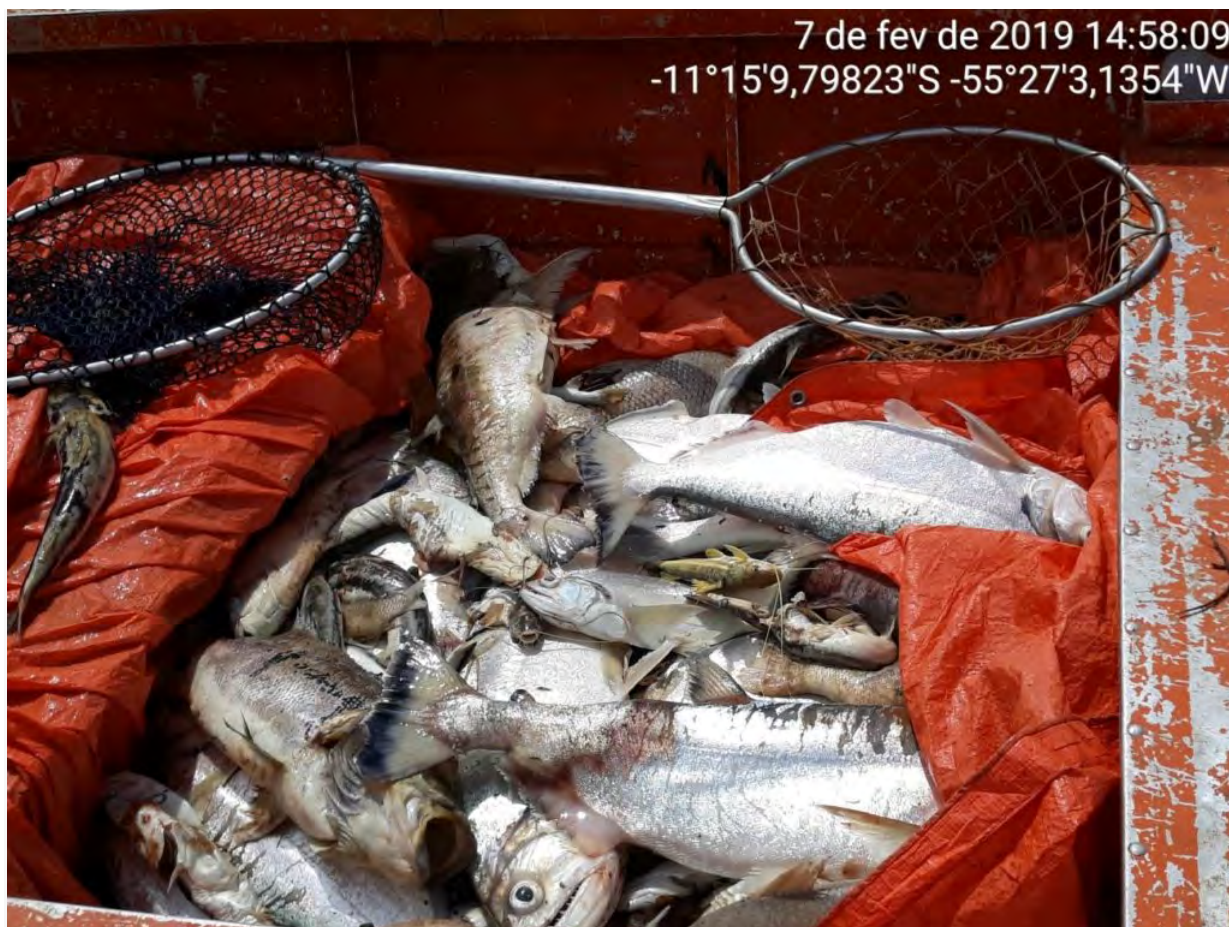
Figura 2. Peixes mortos coletados pela empresa no rio Teles Pires abaixo da barragem de Sinop em 07 de fevereiro de 2019, durante a fase de enchimento do reservatório (Foto: N. Flausino Júnior).

foram retiradas para enterro pela empresa (Figura 2) e o restante, estimado em 8 toneladas, foi deixado no rio (Figura 3).

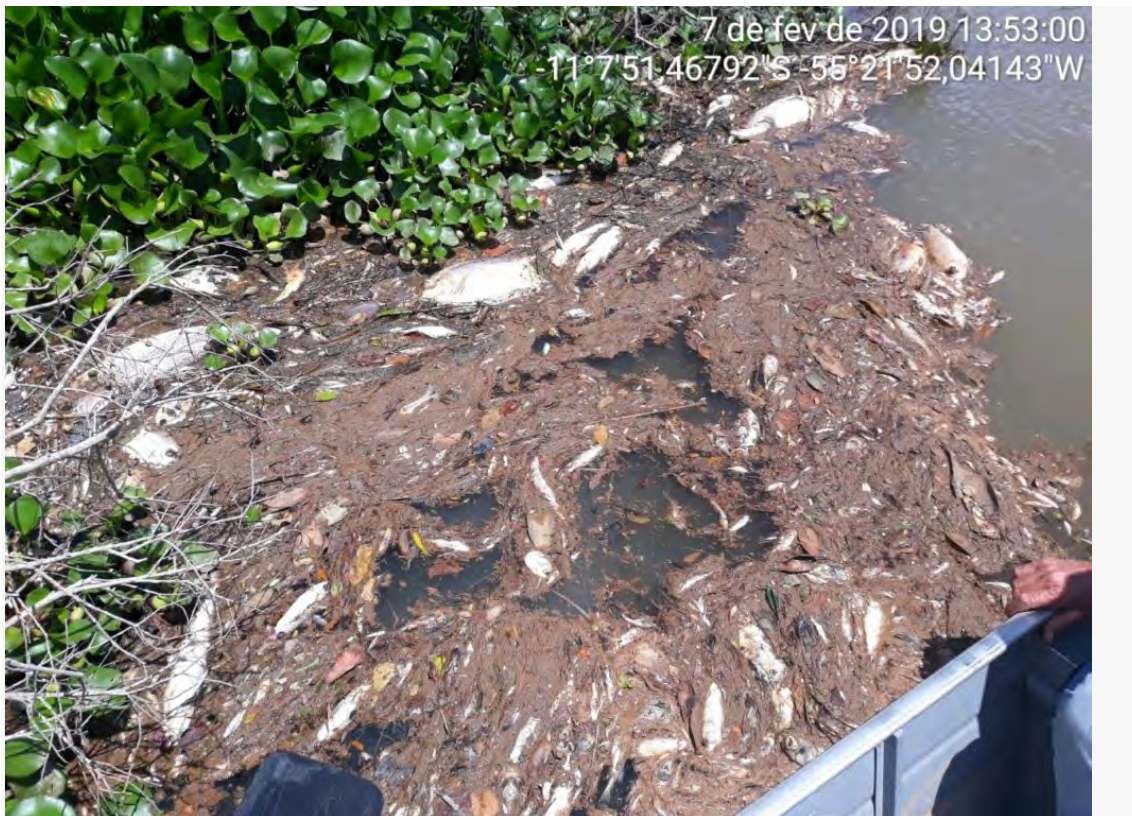
Figura 3. Peixes mortos no rio Teles Pires abaixo da barragem de Sinop em 07 de fevereiro de 2019, durante a fase de enchimento do reservatório (Foto: N. Flausino Júnior).

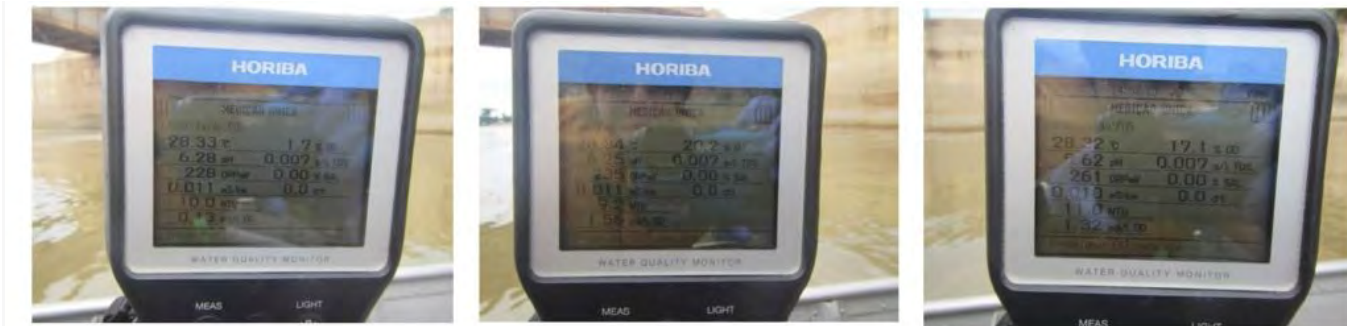
No entanto, os eventos reais foram diferentes dos resultados modelados: em 06 de fevereiro de 2019, a água liberada do reservatório continha uma quantidade minúscula de oxigênio: três medidas feitas pela Politec (Perícia Oficial e Identificação Técnica) de Cuiabá constataram teores de 0,13, 1,32 e 1,56 miligramas (mg) de oxigênio dissolvido por litro (Figura 4), ou seja, uma média de apenas 1,00 mg por litro. Outra medida no mesmo dia, feita pela Politec de Sinop, constatou 1,96 mg por litro [4].

Figura 4. Medidas por Politec (Perícia Oficial e Identificação Técnica) indicando teores de 0,13, 1,32 e 1,56 mg de oxigênio dissolvido por litro na água saindo da barragem em 06 de fevereiro de 2019.

Com raras exceções, peixes não conseguem sobreviver em água com oxigênio tão baixo. A exigência de oxigênio depende da temperatura da água: quanto mais quente a água, maior o teor de oxigênio que um peixe precisa (e.g., [5]).

Quando as medidas de teor de oxigênio foram feitas na saída do reservatório, a temperatura da água era 28,3 °C (Figura 4), ou seja, uma temperatura relativamente alta, implicando alta exigência de oxigênio pelos peixes.

Certamente, as exigências das espécies no rio Teles Pires eram muito maiores do que os teores que foram constatados na água. Por exemplo, como regra geral, 5 mg de oxigênio dissolvido por litro é considerado necessário para peixes tropicais em piscicultura [6].
