MAPEAMENTO DOS IMPACTOS DE INSTABILIZAÇÃO DE ENCOSTAS, OCORRÊNCIA DE PROCESSOS EROSIVOS E CARREAMENTO DE SEDIMENTOS  
FIGURA 10.4.2-21

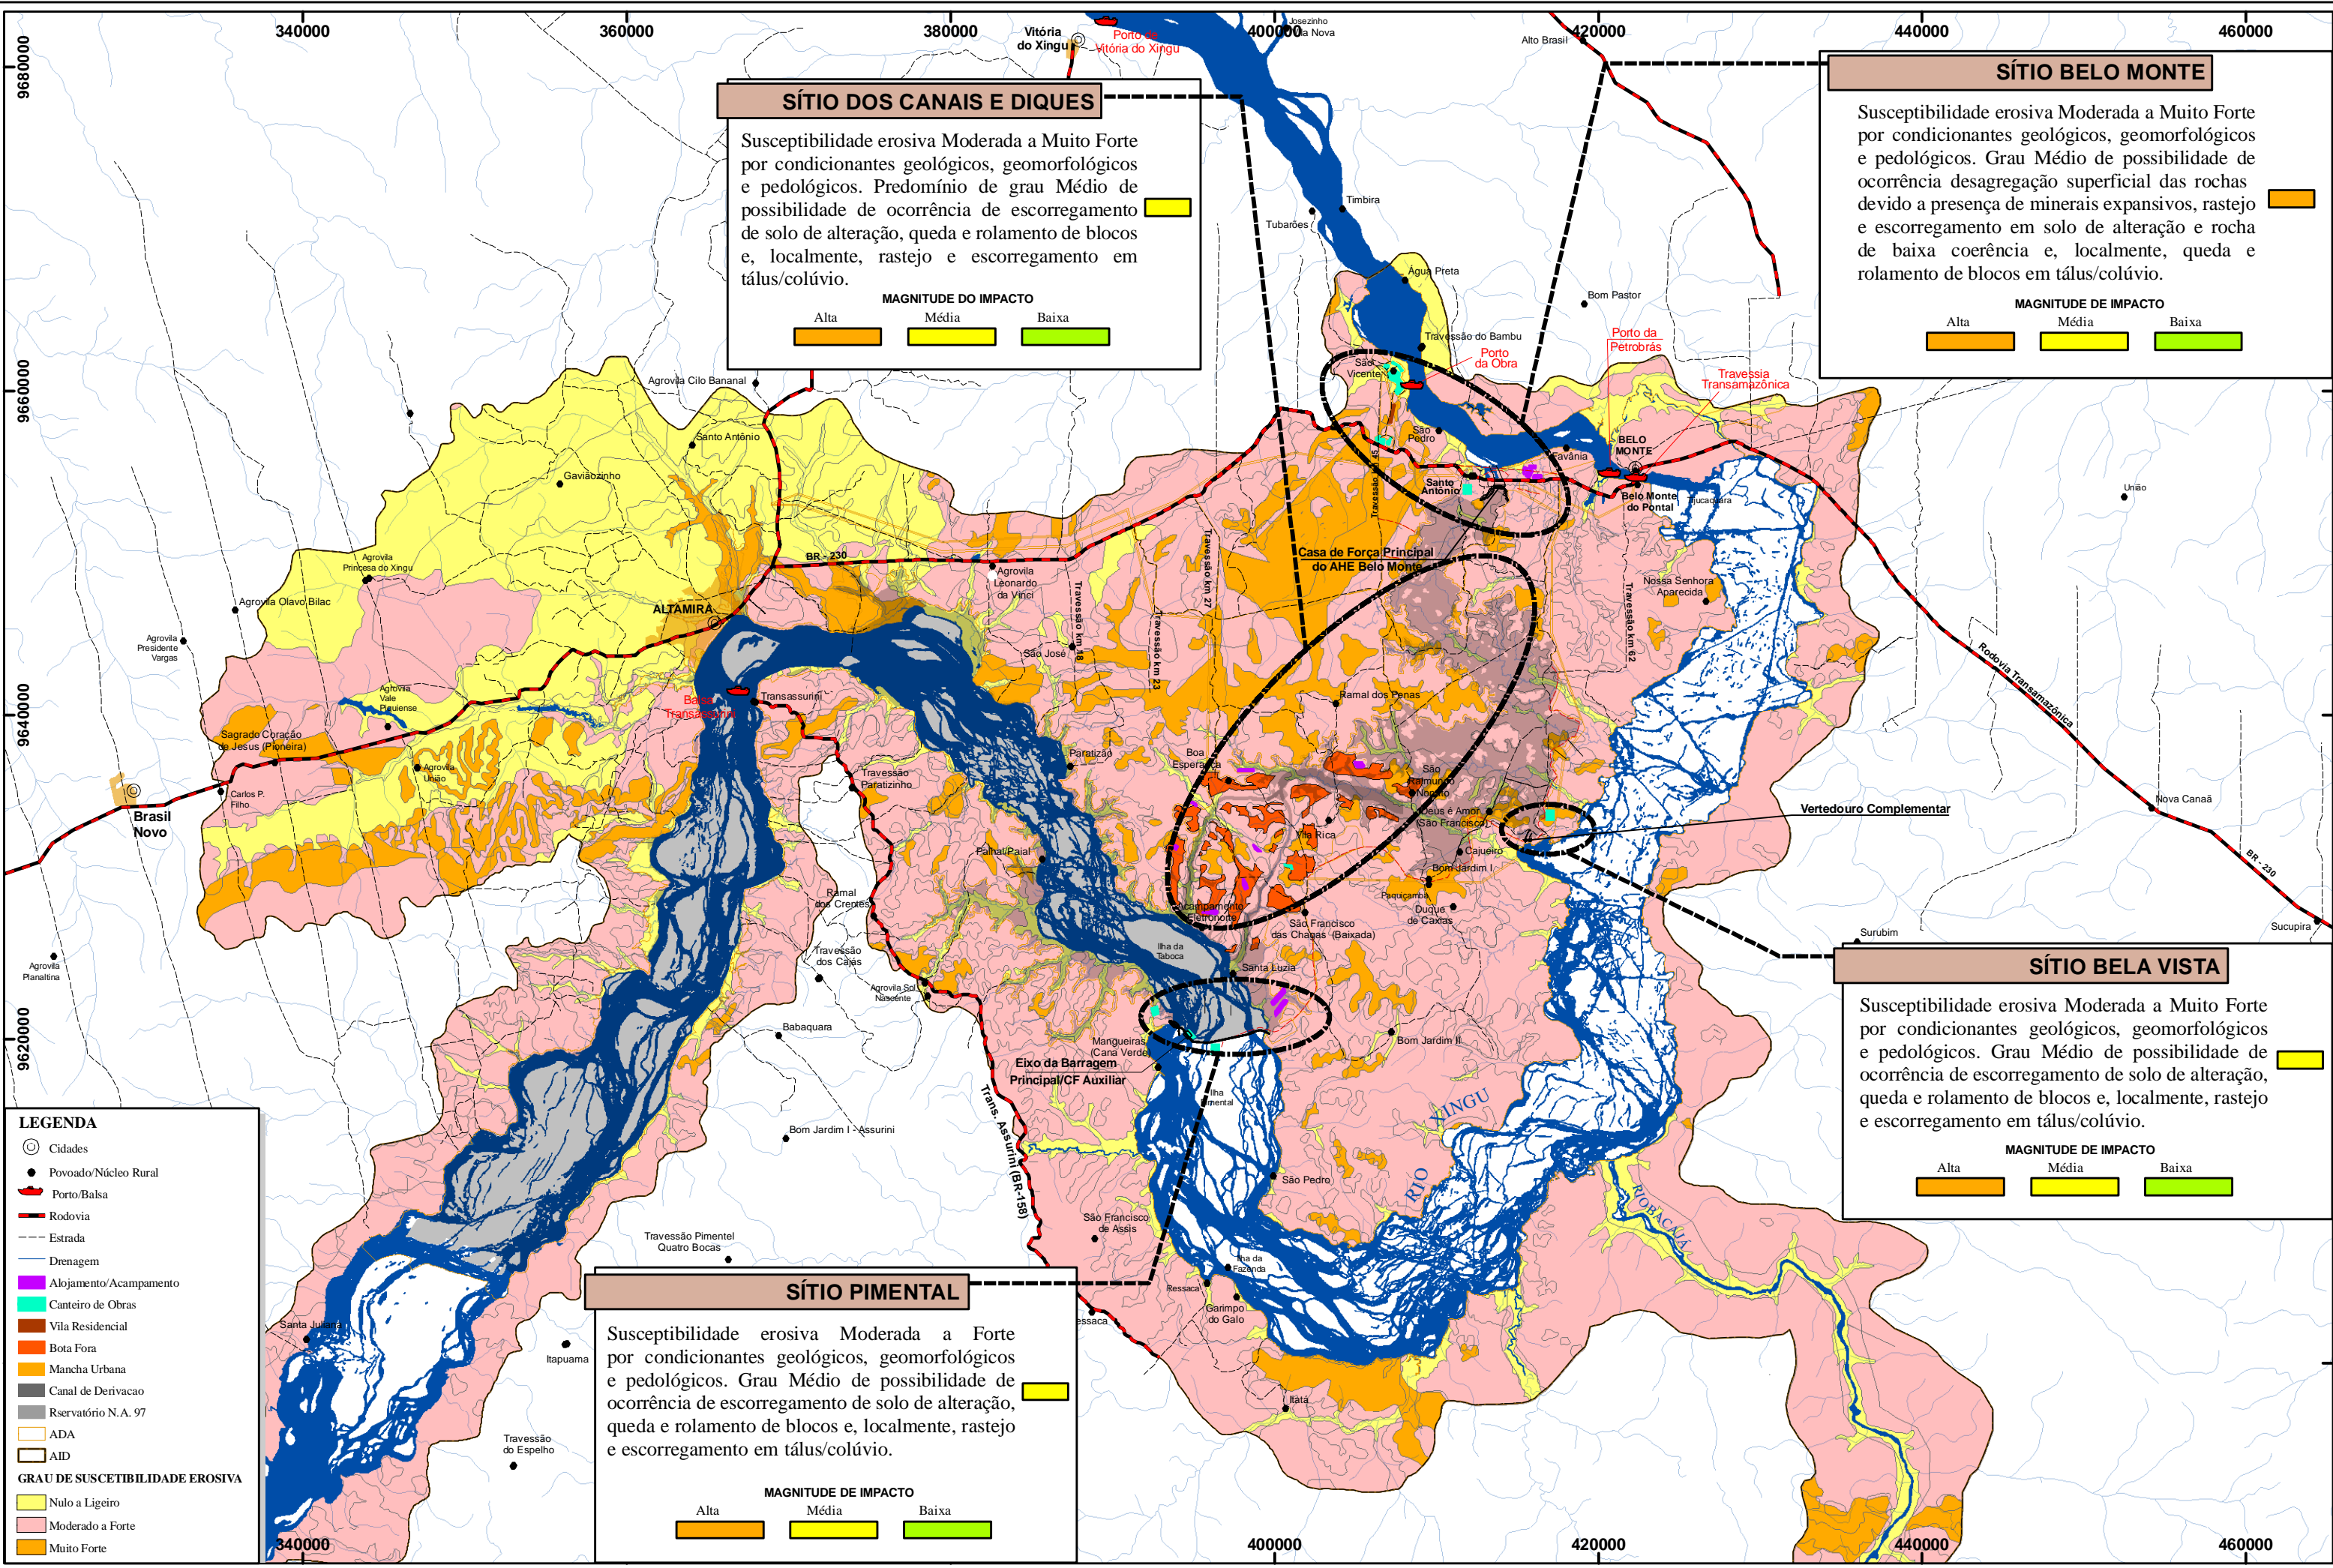
Susceptibilidade erosiva Moderada a Muito Forte por condicionantes geológicas, geomorfológicas e pedológicas. Predomínio de grau Médio de possibilidade de ocorrência de escorregamento de solo de alteração, queda e rolamento de blocos e, localmente, rastejo e escorregamento em tálus/colúvio.

Susceptibilidade erosiva Moderada a Muito Forte por condicionantes geológicas, geomorfológicas e pedológicas. Grau Médio de possibilidade de ocorrência de desagregação superficial das rochas devido a presença de minerais expansivos, rastejo e escorregamento em solo de alteração e rocha de baixa coerência e, localmente, queda e rolamento de blocos em tálus/colúvio.

Susceptibilidade erosiva Moderada a Muito Forte por condicionantes geológicas, geomorfológicas e pedológicas. Grau Médio de possibilidade de ocorrência de escorregamento de solo de alteração, queda e rolamento de blocos e, localmente, rastejo e escorregamento em tálus/colúvio.

Susceptibilidade erosiva Moderada a Forte por condicionantes geológicas, geomorfológicas e pedológicas. Grau Médio de possibilidade de ocorrência de escorregamento de solo de alteração, queda e rolamento de blocos e, localmente, rastejo e escorregamento em tálus/colúvio.
