**Fearnside, P.M. 2014. As barragens e  
as inundações no rio Madeira.  
*Ciência Hoje* 53(314): 56-57.**

# As barragens e as inundações no rio Madeira

**PHILIP M. FEARNSIDE**

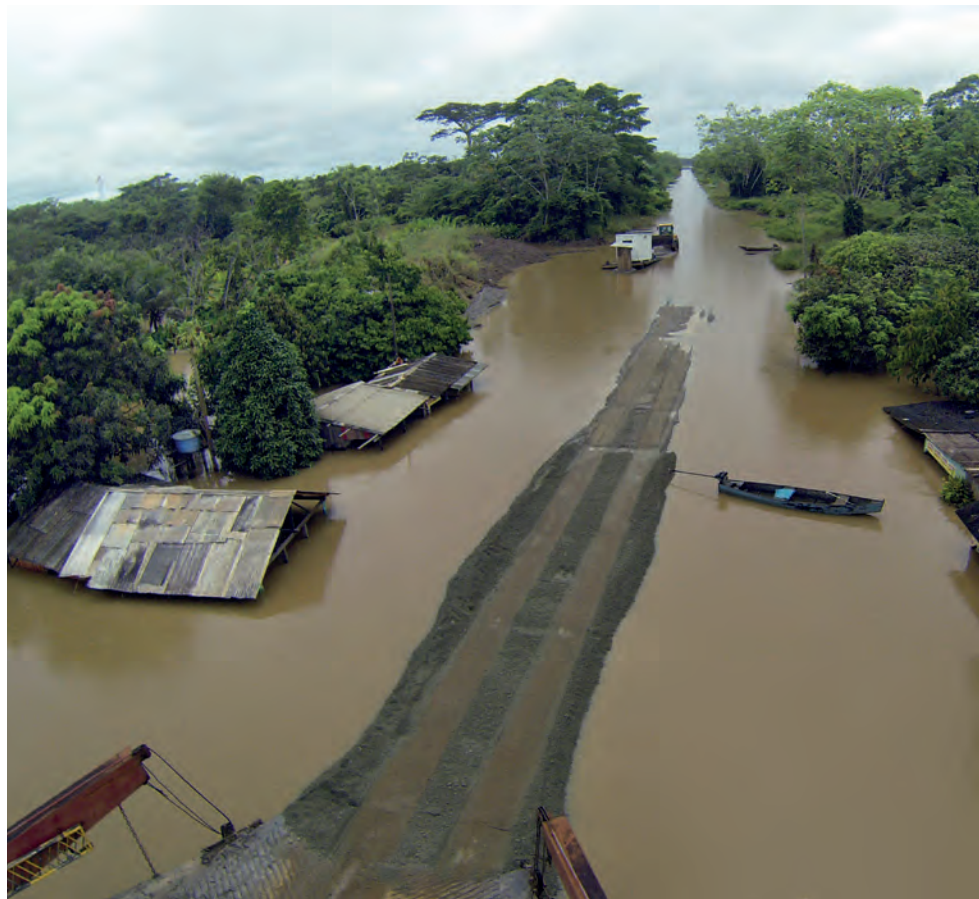
FOTO: OMAR LEAL/REUTERS

As enchentes do rio Madeira praticamente cobriram a estrada BR 364 em Rond nia, pr ximo   fronteira com a Bol via, em fevereiro deste ano

A inundação de vários trechos da rodovia BR-364 que beiram os lagos formados pelas usinas de Santo Antônio e Jirau também deve ter sido agravada por causa das barragens. A cheia recorde teria causado enchente também recorde mesmo na ausência das barragens. Mas, com elas, a cheia é ainda maior na margem dos reservatórios, uma vez que o aumento tem início a partir de um nível mais alto. Se os níveis dos reservatórios tivessem sido rebaixados ao máximo para aproximar o rio de seu leito natural, a inundação lateral teria sido menor.
